Affaire: IDR SO 12 002 TIGF GIRLAND dn 900

Mission : Supervision débardage au cheval

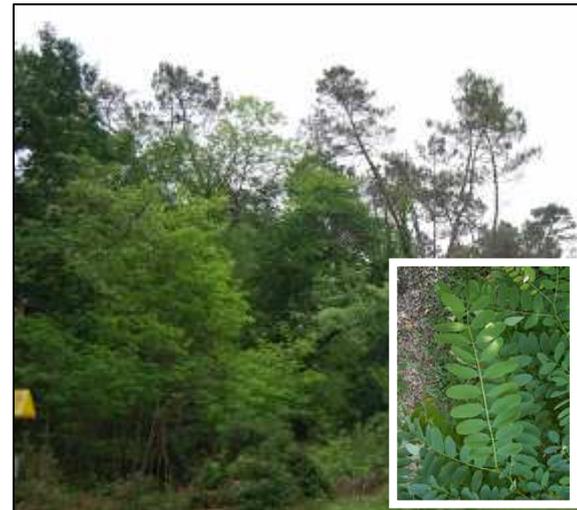
Sur une section d'environ 250 m de longueur en aval du pont de Bernoge, les boisements rivulaires du ruisseau correspondaient initialement à des boisements mono spécifiques de robiniers faux-acacia avec une strate herbacée colonisés par une espèce végétale invasive (*Phytolacca americana*) et par l'ortie (espèce nitrophile).

La mise en œuvre de cette mesure comprend les étapes suivantes : la coupe sélective des robiniers, le débardage des troncs, des houppiers, l'enlèvement des embâcles de robinier en

lit mineur (avec nombreux rejets), la plantation d'aulnes glutineux (en bordure du ruisseau), de chênes pédonculés (à mi-pente) et de chênes tauzin (en haut de pente), l'entretien (traitement des rejets de robiniers) et le suivi sur 5 ans.

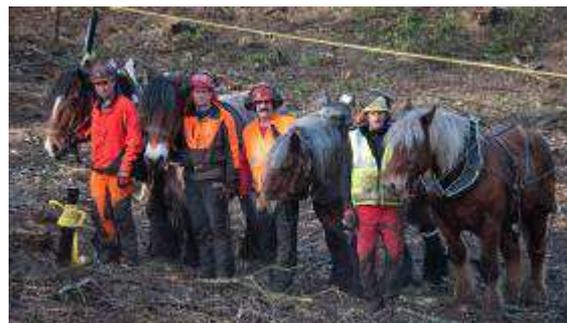
En dix jours de travail effectif DCE a abattu, débardé, mis en andains les rémanents, débroussaillé et retiré les embâcles du cours d'eau sur une surface d'environ 10 000 m² avec des contraintes techniques telles que rives de cours d'eau escarpées, sol sableux offrant une résistance accrue au tirage des troncs, abattage sélectif, zones de stockage éloignées et fortes pluies durant la première semaine.

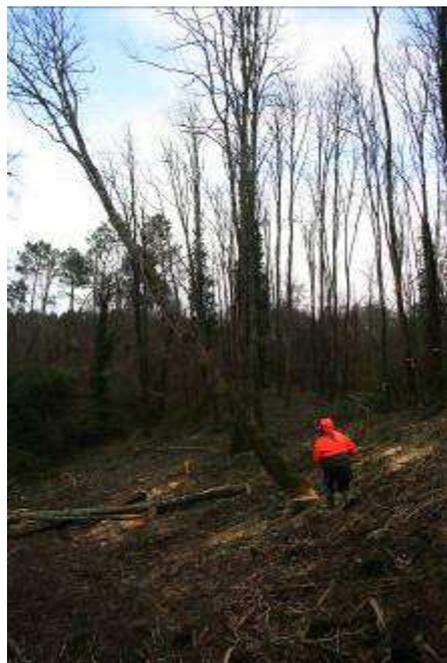
Abattage des arbres sélectionnés :

L'abattage des robiniers « faux-acacia »

S'est fait dans le respect des règles de l'art, des spécifications et règles HSSE TIGF.

Le diamètre au pied de certains robiniers était supérieur à 50 cm et ceux-ci atteignaient une hauteur entre 20 et 30 ml.

Pour protéger les feuillus à préserver sur la zone de travaux il a fallu souvent orienter les robiniers au coin d'abattage ou au câble pour lors de leur chute, afin qu'ils ne finissent pas leur course sur les houppiers des arbres à protéger.

La nature du sol sableux a mis à rude épreuve les tronçonneuses (usure intensive des chaînes, guides et embrayages...)

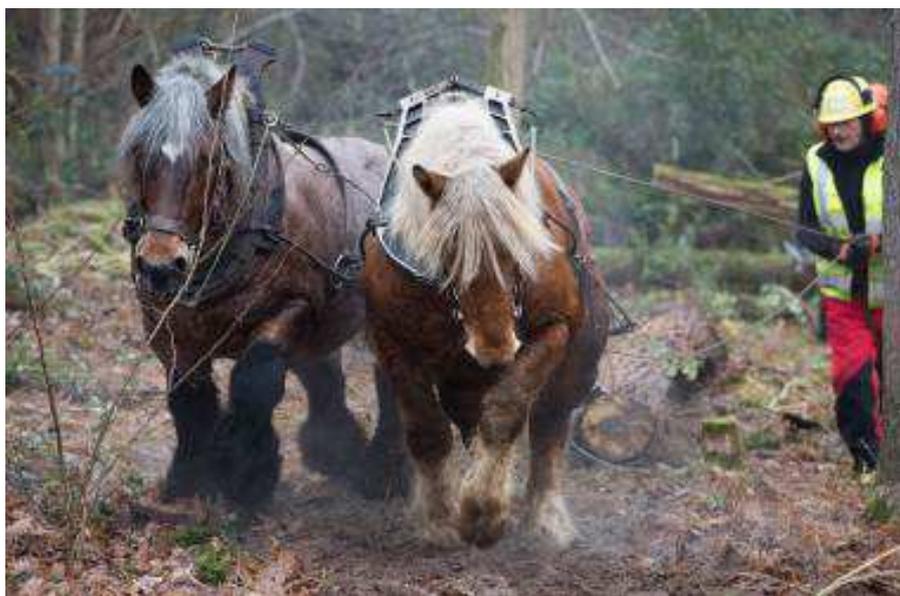
Débardage

La nature du sol sableux, les dénivelés importants, l'écorce rugueuse des robiniers ont mis à rude épreuve les chevaux.

Avec un effectif de six chevaux, DCE a anticipé les difficultés, quatre chevaux au travail et deux en repos. La relève s'effectuant toutes les heures, afin de préserver l'état de fraîcheur des chevaux.

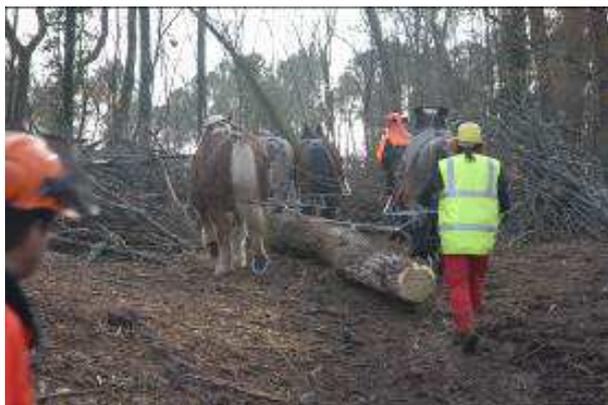
Pour les gros bois, DCE a utilisés quatre chevaux positionnés deux à l'avant et deux de part

et d'autre du bois à l'arrière. Cette technique requiert un savoir-faire, dans la coordination des chevaux, incontestable.

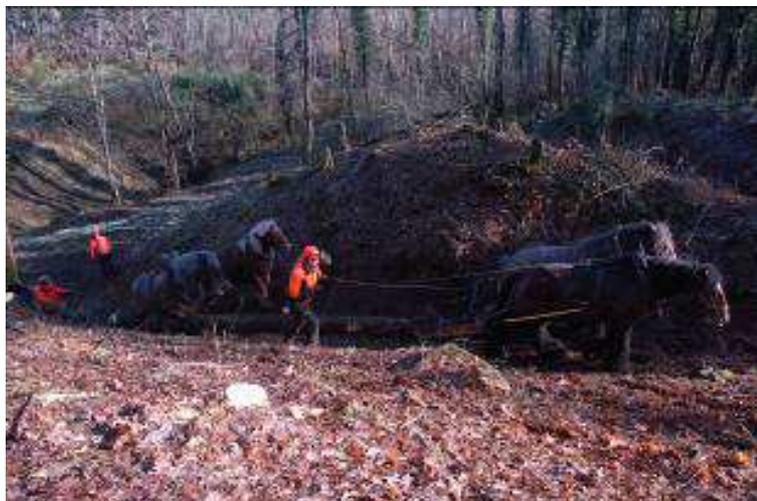
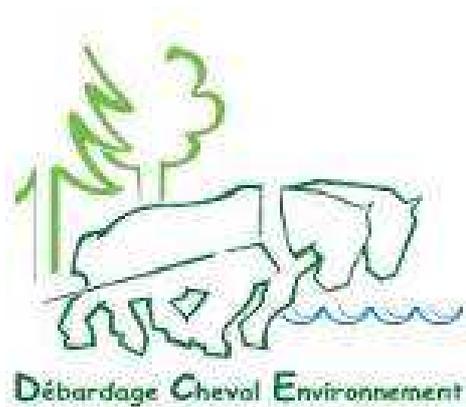
Les zones de stockage et de reprise des bois se trouvent en amont du cours d'eau. Elles sont trop petites pour le stockage avec des chevaux. Car même si les chevaux sont capables d'empiler les grumes en hauteur, cette opération leur demande beaucoup de temps et une débauche importante d'énergie. Raison pour laquelle il vaut mieux choisir une zone plus vaste où l'on peut stocker horizontalement les troncs et organiser une reprise de ces derniers à l'engin mécanique.

Zone de stockage plus proche Maxi 100ml du point d'abattage.

Zone de stockage plus grande et/ou reprise régulière au porteur.

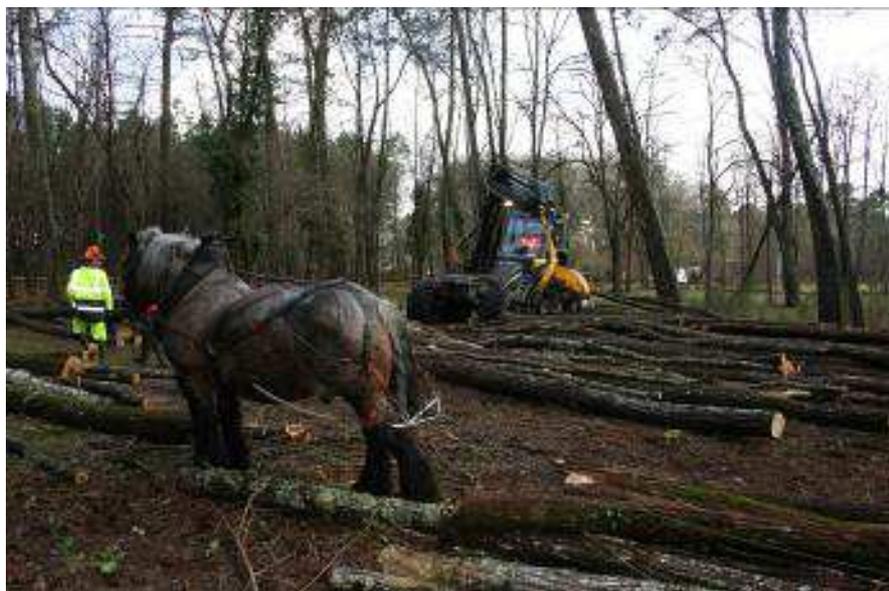
NB : Les chevaux de débardage n'ont ni peur des tronçonneuses ni des engins de chantier, ceci est un gage de la qualité de leur dressage.
